Metodik för fastställande av bärförmåga på befintliga betongkonstruktioner

Andreas Nordman & Christoffer Pettersson

Examensarbete i Byggnadsteknik, 15 poäng (C nivå)
Handledare: Kjell Westerberg (intern)
Examinator: Johan Norén

Detta examensarbete har som mål att ta fram en metodik för fastställande av bärande betongkonstruktion samt att pröva denna metodik på en befintlig äldre byggnad. Byggnaden som valts är Folkets hus i Gävle, byggd på sent 1940-tal. Byggnaden är en tung byggnad i fem plan med uppbyggnad av pelare och balksystem.

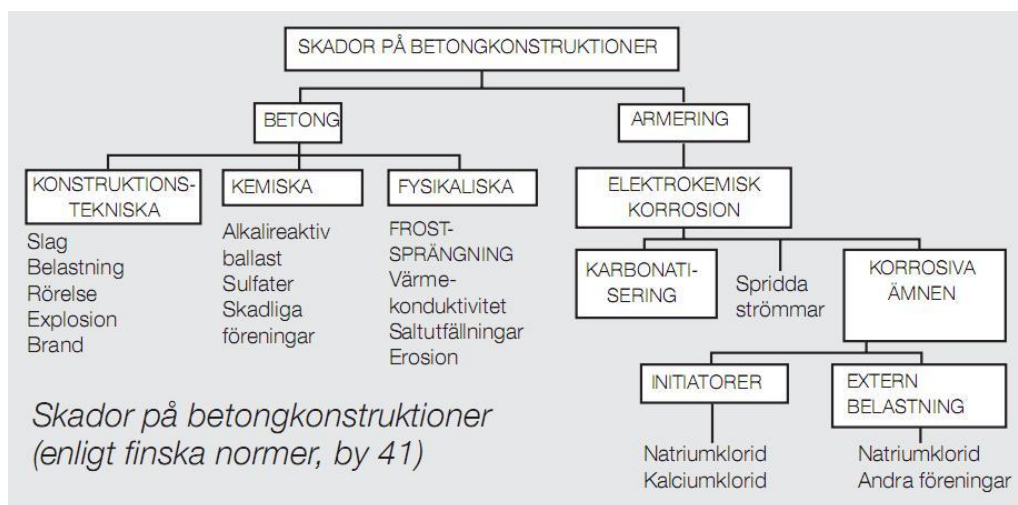
Figur 1 (http://www.alcro.se/tikkurila/produkter/pdf/Allmant_betong.pdf)

Det finns en mängd olika skador som kan uppstå på betongkonstruktioner. Det kan uppstå skador delvis på betongen och på själva armeringen i betongen. För betong finns det tre kategorier av skador, konstruktionstekniska, kemiska och fysikaliska. Den mest relevanta skadan är fysikalisk då den är mest allmän bland de tre. Ofta uppkommer konstruktionstekniska skador industribyggnader och kemiska skador parkeringshus eller andra öppna byggnader som utsatts för föroreningar. För armering är karbonatisering den mest frekventa. Det finns ytterligare skador såsom spridda strömmar och korrosiva ämnen.

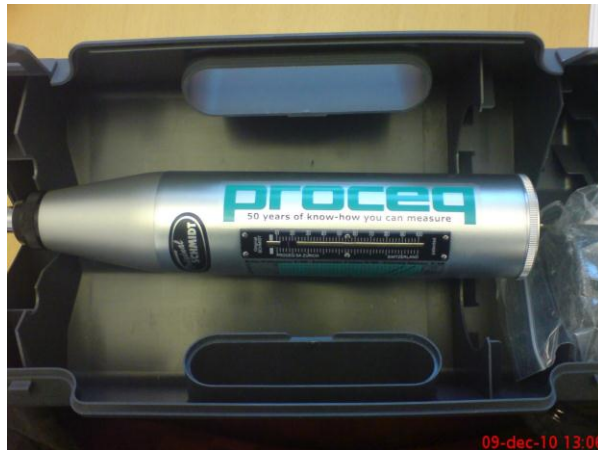
Bild 3 Egen bild över studshammare

Vid test med studshammare skall den placeras vinkelrät mot mätytan. Utförandet upprepas med ett inbördes avstånd på minst 30mm så att sammanlagt minst 9 mätvärden erhålls. Varje avtryck granskas. Om ytskiktet har brutits igenom till en ytligt belägen por ersätts mätvärdet med ett nytt. Medelvärdena av mätvärdena beräknas. Om mer än 20 % av värdena avviker från medelvärdet med mer än 6 enheter så förkastas hela mätserien.

Enligt standard SS 13 72 37 skall betongobjektet, vid test med studshammare, vara minst 100mm i slagriktning. Ytor på hålrumsbetong, avskalade ytor, ytor med ojämn struktur eller med hög porositet skall undvikas. Mätytans storlek skall vara minst 4 dm² och dess kanter minst 30mm från objektets kanter. Från mätytan skall svaga ytskikt slipas bort och lösa partiklar avlägsnas. Eventuell vattenfilm på ytan torkas bort.

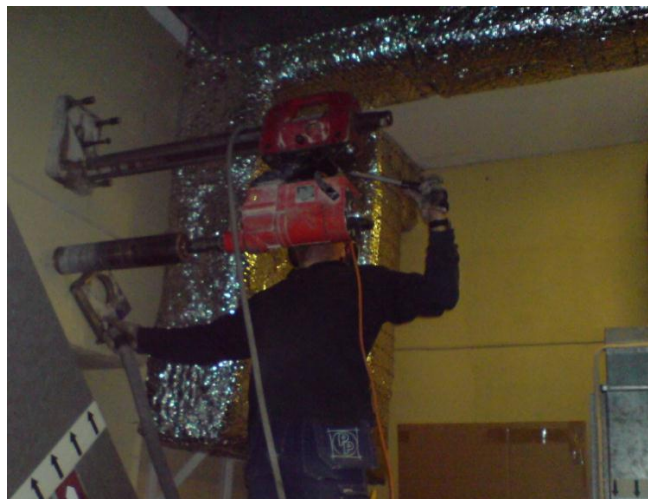
Stativet förankras i väggen genom att en förankringsbult borras in ca 30-35cm från det önskade borrhålet. Stativet lodas så att borren kommer vinkelrät mot väggen. På stativet finns kuggar som hjälper bormaskinen att utöva påtryckning mot väggen. Till utborrningen användes en 110 mm borr med en innerdiameter på 100 mm. Vatten kopplas till maskinen för att förhindra överhettning av borrhuvudet. En vattensug ansluts mot väggen runt borrhuvudet för att suga upp vattnet. Handkraft används för att trycka borren igenom hela väggen.

Bild 4 visar en upphängd bormaskin med 110 mm borr.

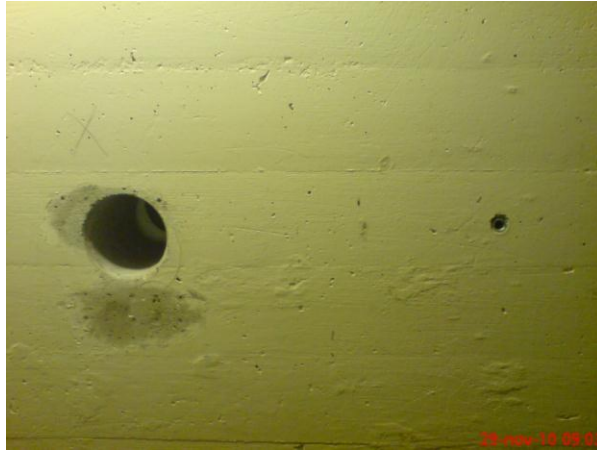
Bild 5 visar hål efter att borrkärna har tagits ur och en expanderskruv i väggen.

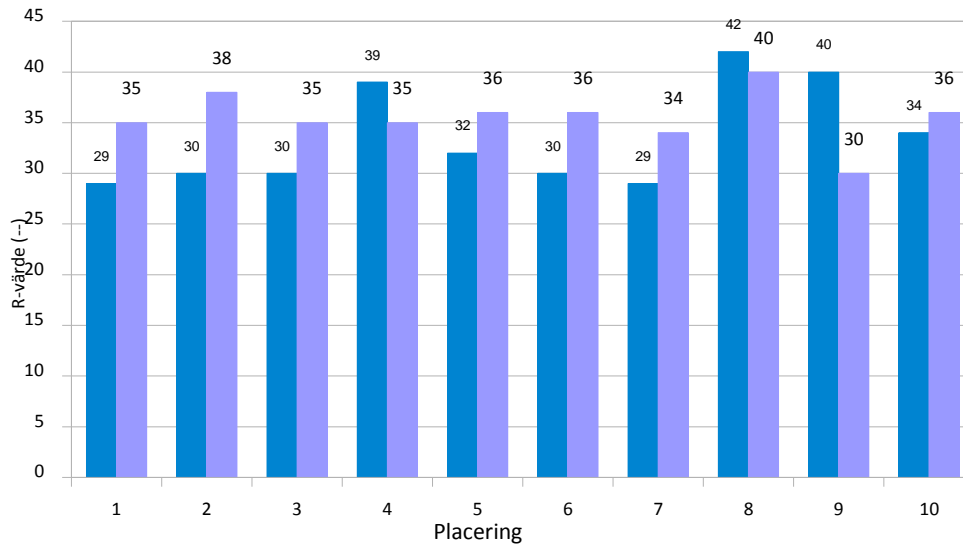
Tabell 1

Område 1 är en bärande vägg under scenen. Denna tryckserie fick upprepas för att mätvärdena i serie 1 varierade mer än vad de får göra. Den andra serien fick medelvärdet 35,5 R och hållfasthet 27MPa.

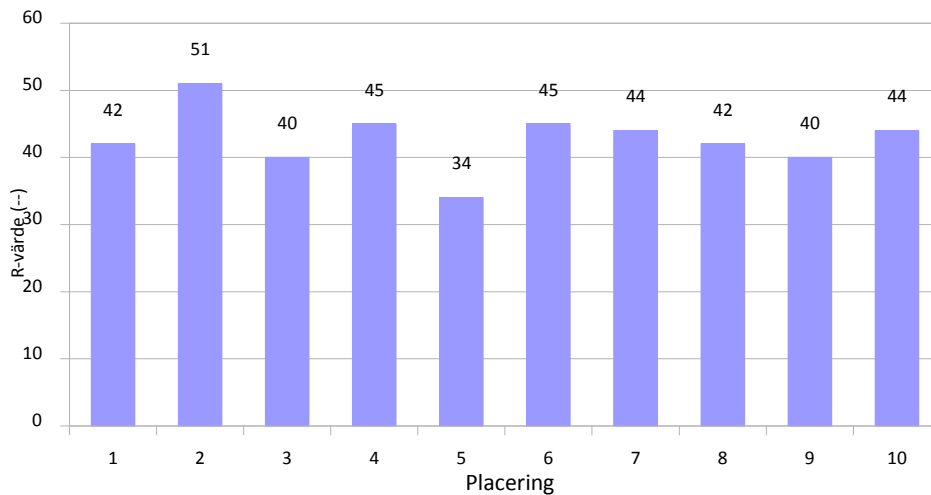
Tabell 2

Område 2 är samma vägg som område 1. Medelvärde 42,7 R och hållfasthet 38 MPa

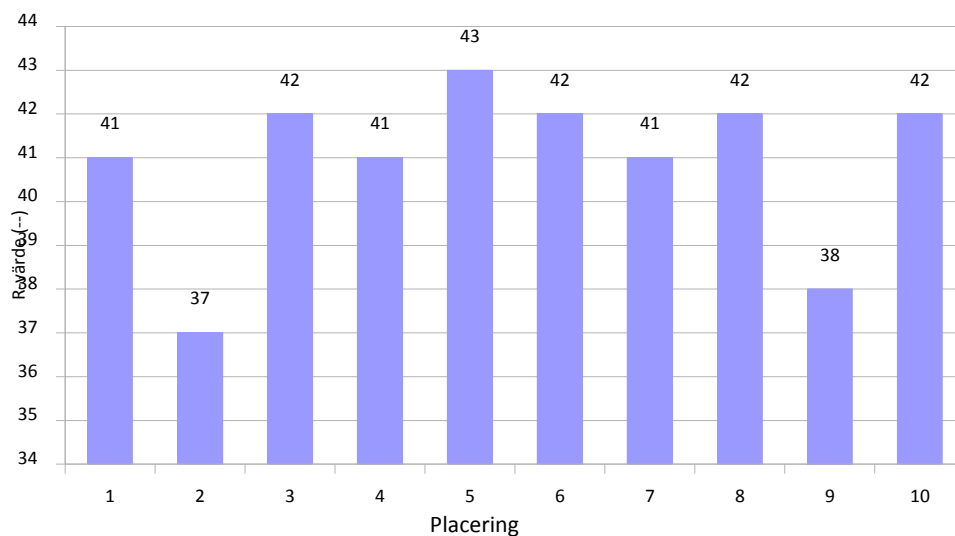
Tabell 3

Område 3 är väggen mellan en korridor till pannrummet nuvarande ventilationsrum. Medelvärde är 40,9 R och har ett hållfasthetsvärde på 36MPa.

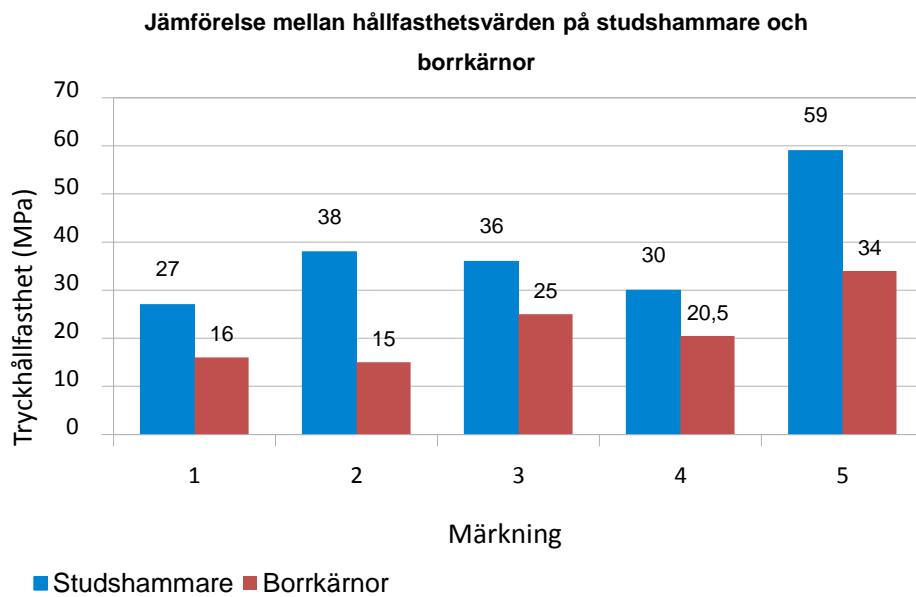
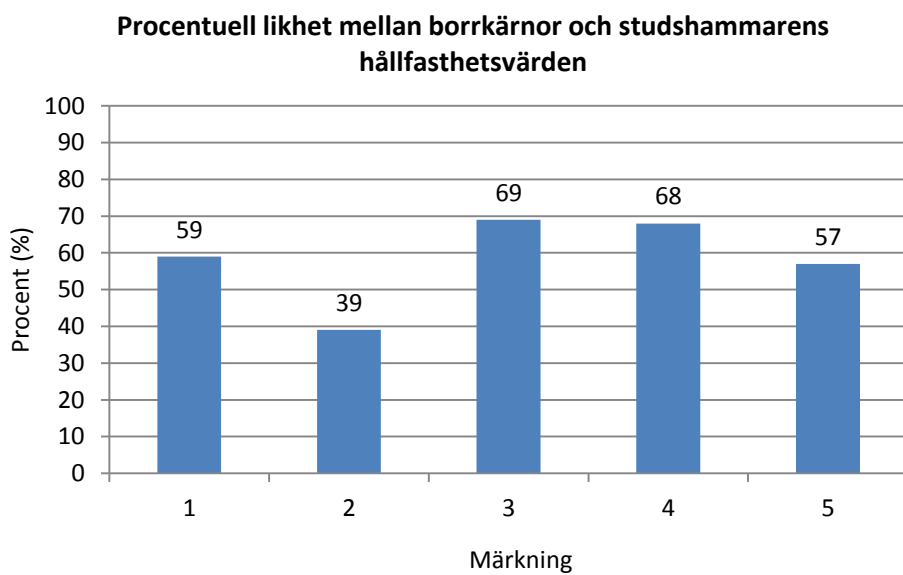
Det kan noteras att studshammaren överlag får högre hållfasthetsvärden. Konstateras kan ändå en viss procentuell likhet 57-69 % mellan värdena på tryckprovningen och studs värdena. Förutom på märkning 2 där likheten blir mycket mindre.

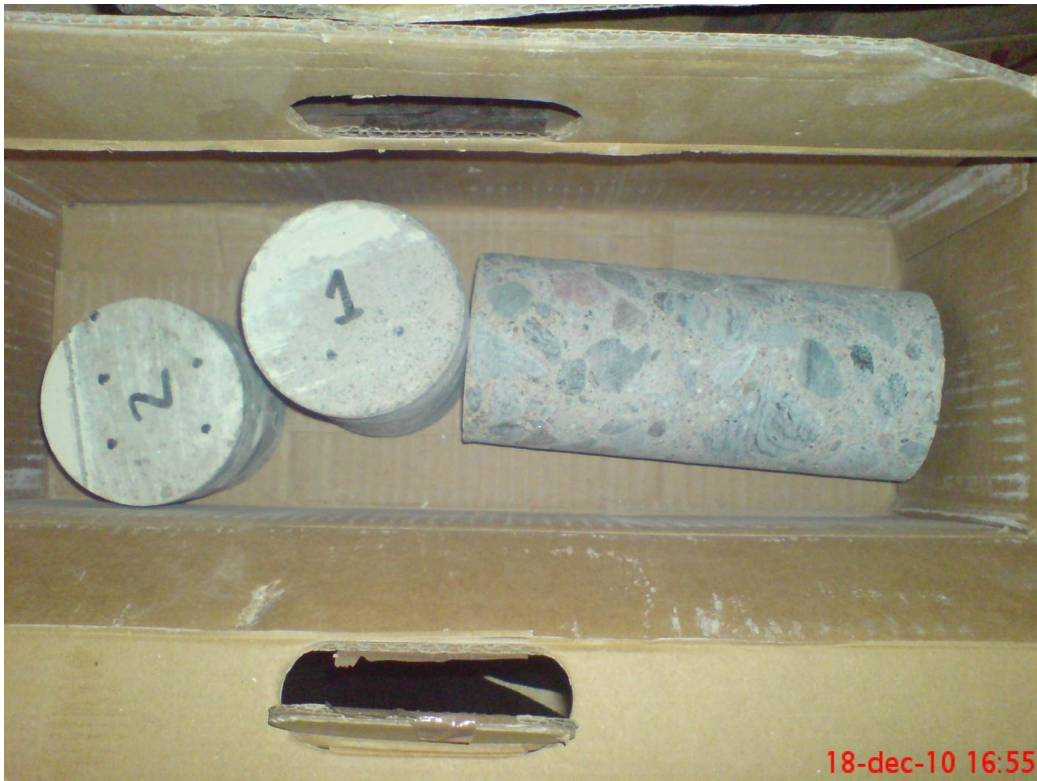
Bild 7 Bild visar överblivna bitar från kapning av cylindrarna

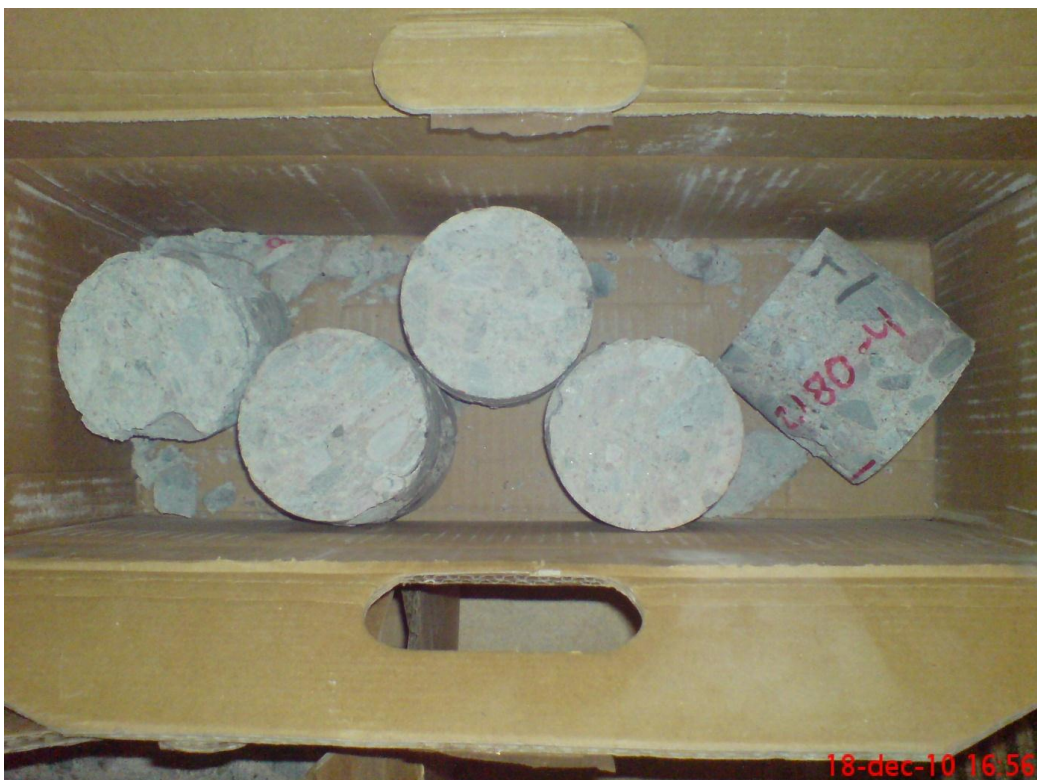
Bild 8 Bild visar de testade cylindrarna
